**РЕКОМЕНДАЦИИ
ПО РЕМОНТУ И БЕЗОПАСНОЙ ЭКСПЛУАТАЦИИ
МЕТАЛЛИЧЕСКИХ И ЖЕЛЕЗОБЕТОННЫХ РЕЗЕРВУАРОВ
ДЛЯ ХРАНЕНИЯ МАЗУТА**

РД 34.23.601-96

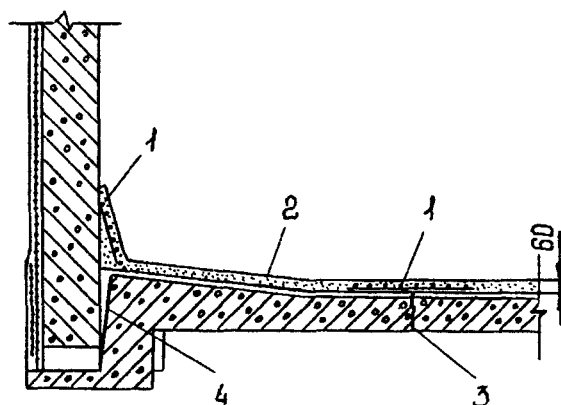
Рис. 4. Ремонт дна способом торкретирования:
1 - арматурная сетка; 2 - торкрет; 3 - трещина; 4 - неплотный стык

Герметизация стен и дна внутри резервуара торкретированием или эпоксидными составами осуществлялась при неудовлетворительных гидравлических испытаниях, когда поверхность бетона стены и дна еще не пропитана мазутом. На рис. 4 показан способ ремонта дна, имеющего трещины и неплотности в стыке стена-дно, армированным торкретом.

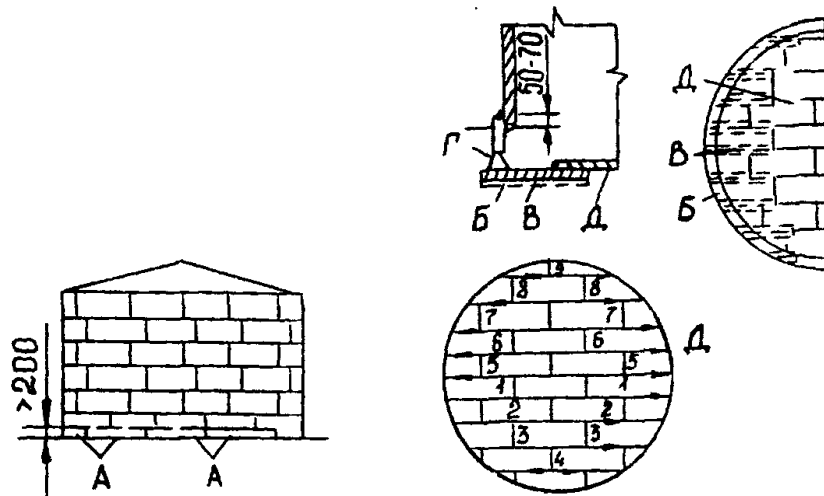
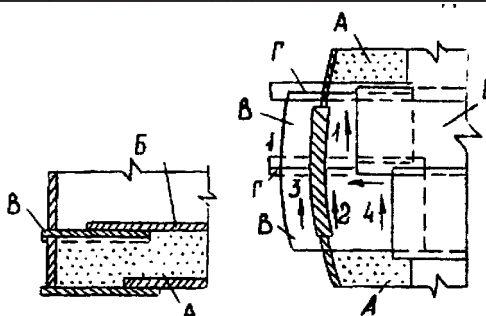
Рис. 14.

Коррозионные повреждения площадью 1 м² отдельных листов внутренней поверхности днища - группа раковин А, точечные углубления осповидного типа Б глубиной более 1,5 мм и сквозные отверстия В.

1. Выявляют границы дефектного участка, подлежащего удалению, в зависимости от конкретных размеров дефекта.
2. Распускают сварные швы в районе выпучины и удаляют деформированные листы.
3. В случае необходимости исправляют гидроизолирующий слой.
4. Удаленные листы заменяют новыми и подгоняют с листами полотнища днища внахлестку по коротким и длинным кромкам.
5. Сварку выполняют герметичными швами с катетом не более 5 мм. Направление и последовательность сварки показаны стрелками и цифрами.

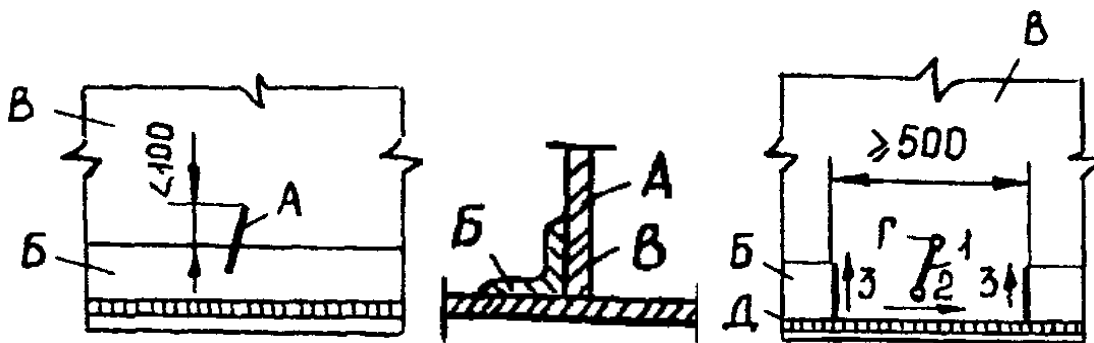
Рис.15.

Трещина *A* по сварному шву или основному металлу уторного уголка *B*, распространившаяся на основной металл листа первого пояса стенки резервуара *B* на длину не более 100мм.

1. Вырезают уторный уголок *B* длиной не менее 500 мм симметрично в обе стороны от трещины.
2. Выявляют границы трещины и концы ее *Г* засверливают сверлом диаметром 6-8 мм.
3. Разделяют кромки трещины с зазором между ними 2 ± 1 мм.
4. Сварку дефектного места ведут с двух сторон.

5. Сваривают стенку *B* резервуара в месте выреза уторного уголка *B* с крайкой днища *D* тавровым швом.
6. Приваривают торцы уторного уголка *B* к стенке *B* резервуара и крайке днища *D*. Направление и последовательность сварки указаны стрелками и цифрами.

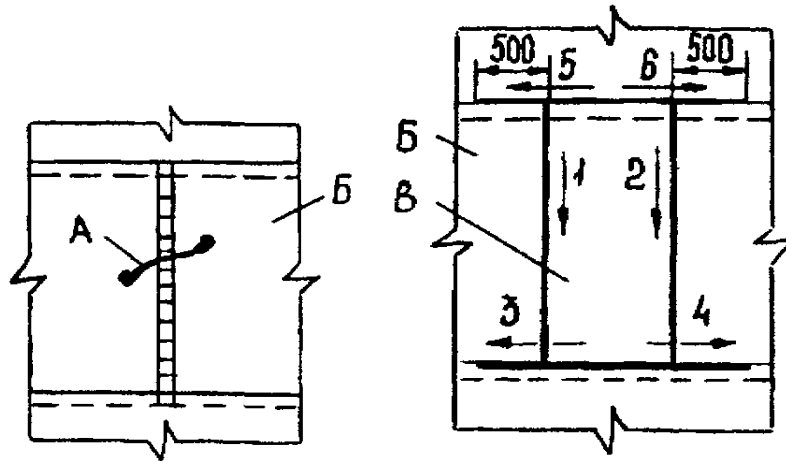
Рис. 16.

Поперечная трещина *A* по стыковому сварному шву вертикального стыка стенки *B* резервуара, распространившаяся на основной металл.

1. Расчищают дефектное место, выявляют границы трещины, засверливают ее сверлом диаметром 8 мм и вырезают дефектный участок листа стенки *B* резервуара на всю высоту пояса шириной по 250 мм от конца трещины, но не менее 1000 мм.
2. Распускают сварные горизонтальные швы между поясами стенки *B* резервуара в обе стороны от вырезанного дефектного участка по 500 мм.
3. Разделяют кромки листа пояса и вставки *B*, вставку подгоняют встык и внахлестку и сваривают с двух сторон обратноступенчатым методом.
4. Направление и последовательность сварки указаны стрелками и цифрами.
5. Все сварные соединения испытывают на герметичность и проводят гидравлические испытания резервуара наливом воды до расчетного уровня.

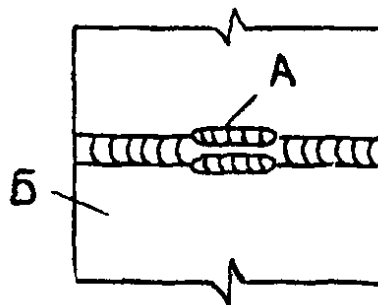
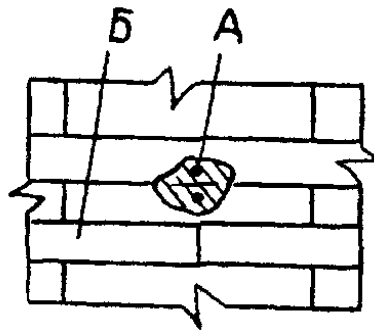
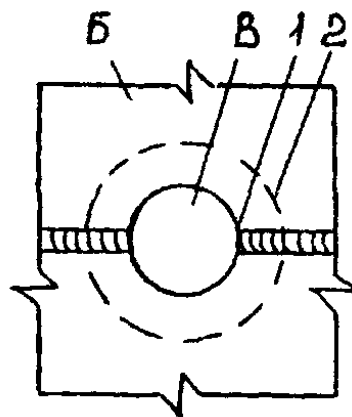
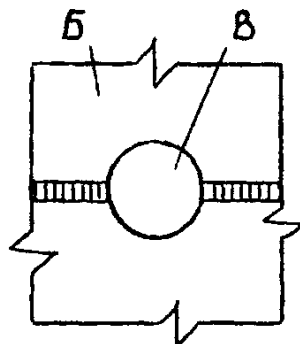
Рис. 17.

Многократная наварка *A* на участок сварного соединения и лист стенки *B* резервуара в дефектном месте.

Коррозия *А* сварного шва, околошовной зоны, а также основного металла стенки *Б* на длине не более 500 мм.

1. Вырезают дефектное место по кругу диаметром, большим длины дефекта на 100 мм (но не менее 300 мм).

2. С внутренней стороны резервуара вплотную к стенке *Б* подгоняют внахлестку накладку *В* диаметром, большим диаметра отверстия на 150 мм, и толщиной, равной толщине листов стенки.

3. Сварка накладки *В* со стенкой *Б* осуществляется сплошными герметическими швами сначала с наружной стороны *1*, а затем с внутренней - *2* резервуара обратноступенчатым методом с длиной ступени не более 200-250 мм.

1. Вырезают дефектное место.

2. Изготавливают вставку *В* диаметром, равным диаметру вырезанного дефектного места, из металла толщиной, равной толщине листов стенки.

3. Осуществляют V-образную разделку кромок листа стенки и вставки.

4. Вставку *В* подгоняют встык к листам стенки, прихватывают и сваривают с двух сторон в два-три слоя обратноступенчатым методом с длиной ступени не более 200-250мм.

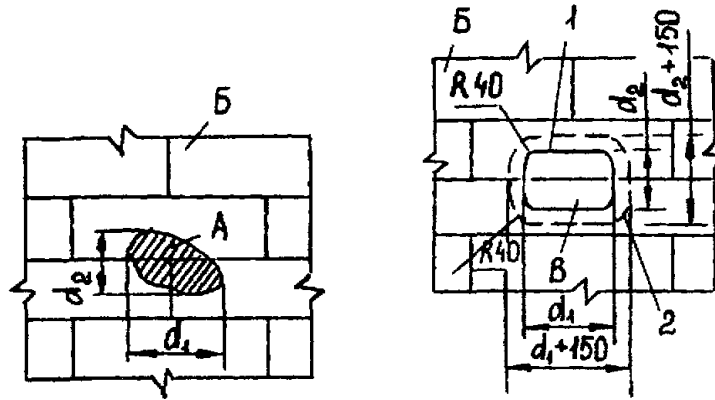
Рис.18.

Коррозия *A* сварного шва, околошовной зоны, а также основного металла стенки *B* на длине более 500 мм.

1. Устанавливают границы дефектного участка и выполняют разметку удаляемой зоны стенки.
2. Вырезают отверстие *B* прямоугольной формы с закругленными краями.
3. С внутренней стороны резервуара вплотную к стенке *B* подгоняют внахлестку накладку *B* с размерами, на 150 мм большими ширины и длины отверстия, и толщиной, равной толщине стенки.
4. Сварка накладки *B* со стенкой *B* осуществляется сплошными герметичными швами сначала с наружной стороны *1*, а затем с внутренней - *2* резервуара обратноступенчатым методом с длиной ступени не более 200-250 мм.

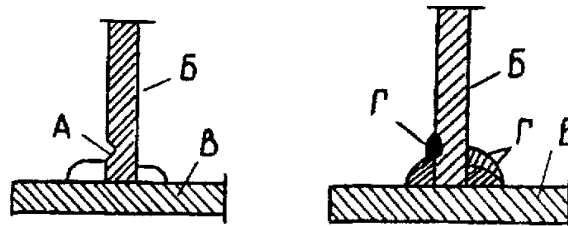
Рис.19.

Большую опасность представляют собой подрезы основного металла стенки резервуара в узле сопряжения с днищем. Способ исправления данного дефекта приведен на рис. 19.

1. Участок подреза тщательно очищают металлической щеткой.
2. Подрезы подваривают тонкими валиками *Г* электродами диаметром 3 мм в два-три прохода.
3. После сварки каждого слоя поверхность шва тщательно зачищают от шлака.

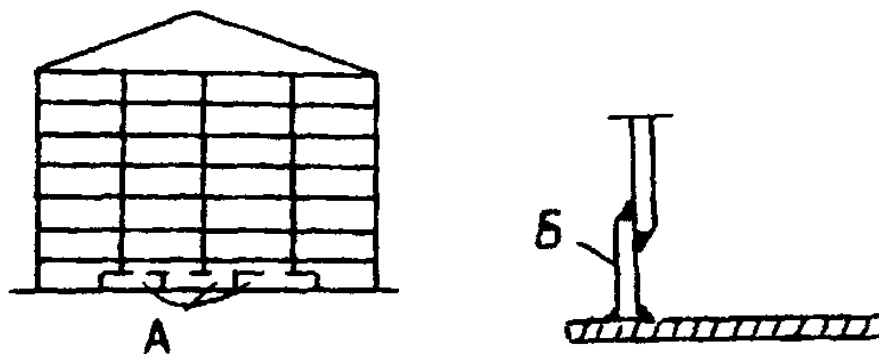
Рис.20.

Коррозия внутренней поверхности первого пояса стенки резервуара на значительной длине в зоне примыкания к днищу.

Характер коррозии - группы раковин глубиной до 1,5-2 мм, переходящих в сплошные полосы, а также точечные углубления осповидного типа.

1. Дефектные места стенки резервуара заменяют последовательно отдельными участками.
2. Размечают границы участков *A* высотой более дефектной зоны на 100 мм и длиной до 3000 мм.
3. Вырезают дефектные места вначале у днища, затем по границе участка на стенке.
4. Подгоняют с наружной стороны резервуара внахлест полосовую накладку *B* толщиной, равной толщине листа первого пояса стенки.
5. Накладки сваривают между собой встык, а со стенкой - внахлестку.
6. Все сварные соединения испытывают на герметичность и проводят гидравлические испытания резервуара наливом воды до расчетного уровня.

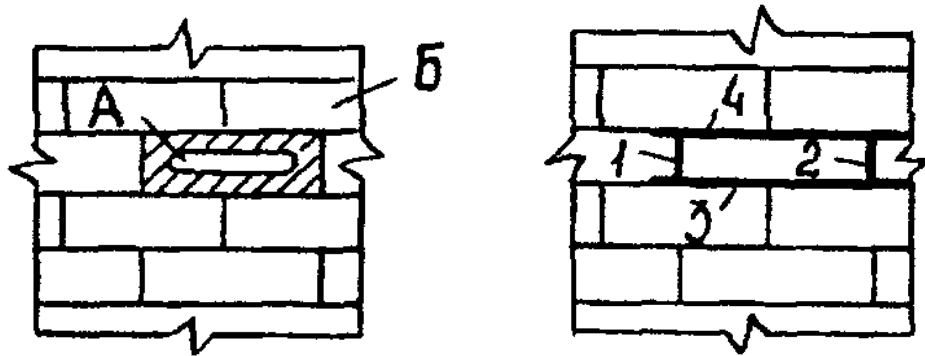
Рис.21.

В случае деформации стенки резервуара горизонтальными гофрами, образующимися, как правило, при гидравлических испытаниях резервуара из-за недопустимой неравномерности деформации основания, ремонт стенки рекомендуется выполнять методом, приведенным на рис. 21.

1. Вырезают лист с гофром.
2. Распускают горизонтальные швы в прилегающих листах на длину не менее 500 мм в каждую сторону.
3. Взамен вырезанного подгоняют и прихватывают новый лист встык или внахлестку в зависимости от конструкции стенки резервуара.
4. Новый лист сваривают обратноступенчатым методом с длиной ступени не более 200-250 мм. Последовательность сварки указана цифрами.

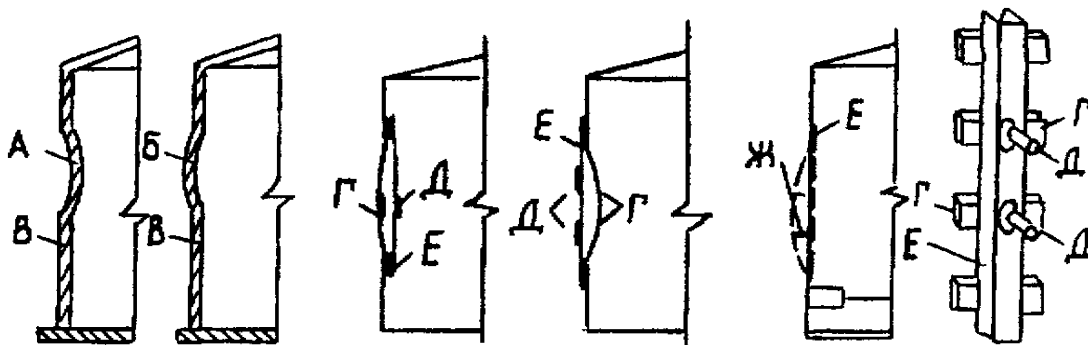
Рис. 22.

Одиночные вмятины или выпучины в верхних поясах стенки резервуара, превышающие допустимые размеры и имеющие плавный контур, исправляются методом, приведенным на рис. 22.

1. С вогнутой стороны дефекта приваривают по вертикали накладки *Г* размером 150x150 мм и толщиной 5-6 мм с приваренными в центре шпильками *Д* с резьбой М22-М26. Число накладок определяется по месту в

зависимости от площади дефекта.

2. На шпильки надевают обрезок швеллера *E* длиной более дефекта на 1000 мм.
3. С помощью гаек дефектное место выпрямляют и подтягивают к швеллеру. После исправления дефекта устанавливают контргайки.
4. В резервуарах с понтонами выпучины исправляют согласно пп. 1, 2 и 3 с дополнительной установкой и приваркой наружного горизонтального ребра жесткости *Ж*. Число ребер устанавливают по месту. Все натяжные приспособления с внутренней стороны резервуара снимают.
